Gutachten

20012001 - 01.01.2001

Haftpflichtschaden

M-HI 808

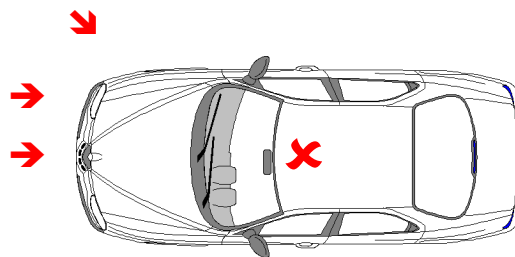
V. Anstoss-/Schadenbereich

Bodengruppe

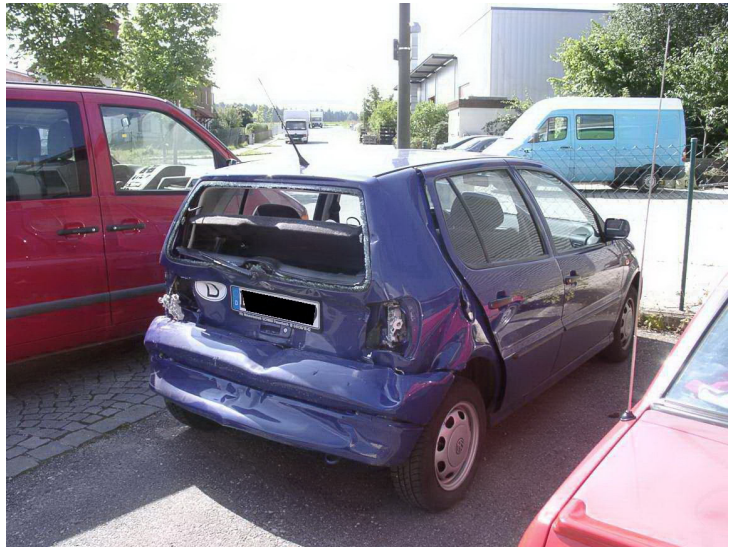
Foto 01

Heckklappe, Abschlußblech, Kofferraumboden und Seitenwand re. unten und oben sind erheblich deformiert. Auspuff ist bis zum Krümmer gestaucht. Stoßfänger, Rückleuchten und div. Abdeckungen sind zerstört.

Anstossbereich hinten rechts

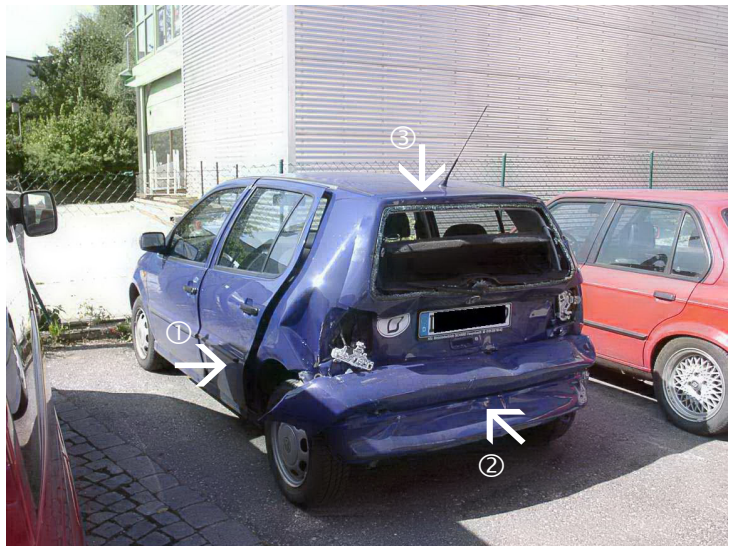
Foto 02

Anstossbereiche hier mit weissen nummerierten Pfeilen markiert

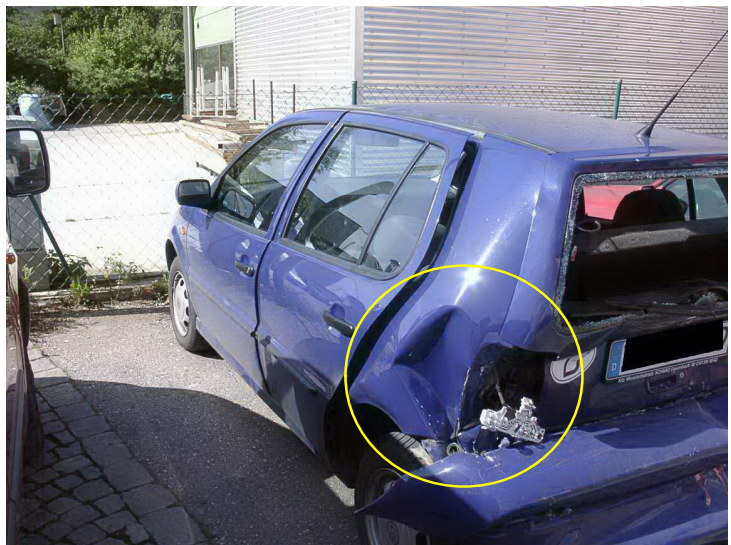
Foto 03

Anstossbereich hier mit gelbem Kreissymbol markiert
